**POWIATOWY INSPEKTORAT NADZORU BUDOWLANEGO  
W CHOJNICACH**

**BEZPIECZEŃSTWO**  
**w świetle przepisów Prawa Budowlanego**  
**w powiecie chojnickim**  
**w 2015r.**

kwiecień 2016r.

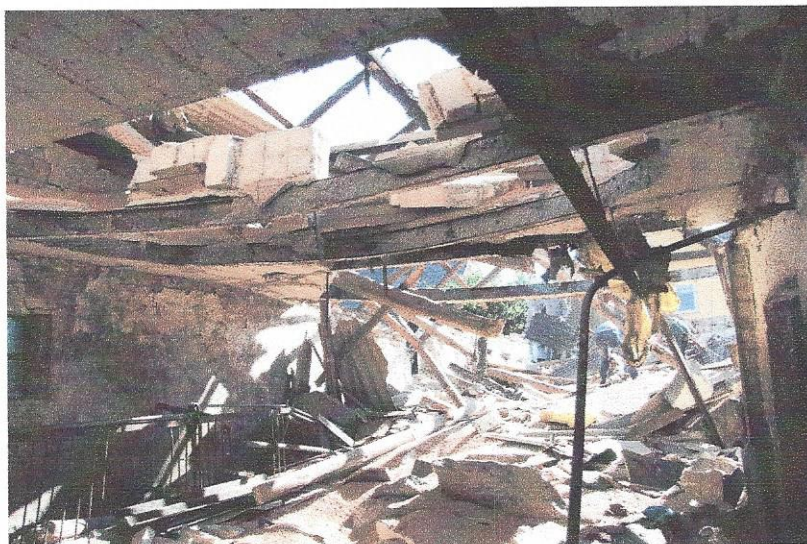
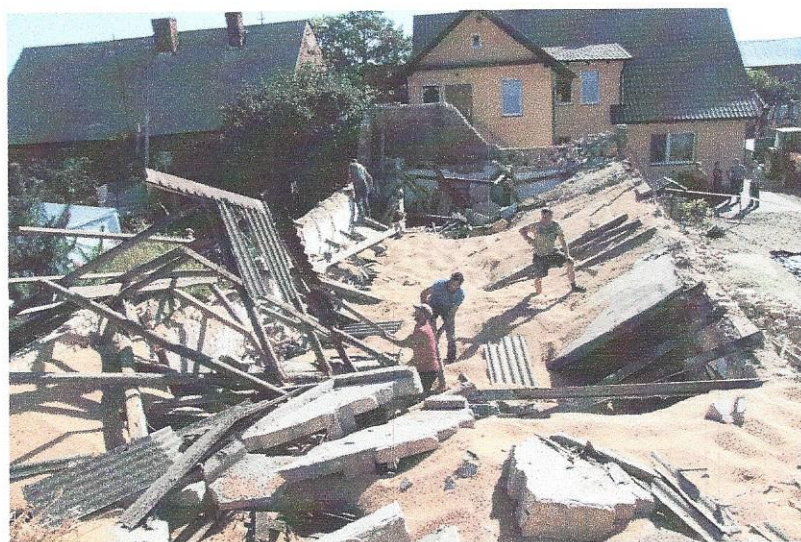
PINB w Chojnicach zawiadomienie o katastrofie budowlanej otrzymał w dniu 16 sierpnia (niedziela) 2015r. o godz. 21:35. Zawiadamiającym był dyżurny Komendy Powiatowej Państwowej Straży Pożarnej w Chojnicach. Po przybyciu o godz. 22:00 na miejsce zdarzenia organ stwierdził, że katastrofą została objęta część budynku inwentarsko-składowego o pow. zab. ok. 160.0m<sup>2</sup>, będącego w użytkowaniu, usytuowanego na działce nr 72 w m. Ostrowite (gm. Chojnice) ul. Główna 18.

Prowadzone w dniu 17 sierpnia 2015r. czynności na miejscu katastrofy pozwoliły ustalić, że na działce nr 72 usytuowany był m.in. budynek inwentarsko-składowy o całkowitej powierzchni zab. ok. 380.0m<sup>2</sup>, składający się dwóch funkcjonalnie połączonych części wzniesionych w różnych okresach. Część o pow. zab. 160.0m<sup>2</sup>, która uległa zawaleniu, stanowiła samodzielną konstrukcję ze ścianami murowanymi, żelbetonowym stropem użytkowana jako obora z poddaszem przeznaczonym na składowanie zboża. Pozostała dobudowana część budynku, wykonana jest w tradycyjnej technologii ze ścianami zewnętrznymi murowanymi z wykorzystaniem ściany szczytowej zniszczonej części, stropem żelbetonowym nad parterem z poddaszem przeznaczonym na składowanie słomy. Jako, że zawaleniu uległa część ściany szczytowej, pozostała w użytkowaniu część budynku została pozbawiona ściany szczytowej na wysokości poddasza. Ustalono ponadto, że na działce nr 72 znajdują się jeszcze: od strony wschodniej budynek mieszkalny z poddaszem użytkowym, od strony zachodniej dwa budynki gospodarcze. W wyniku zdarzenia pozostałe budynki nie ucierpiały i nie występuje dla tych budynków zagrożenie bezpieczeństwa. Z wstępnych ustaleń wynika, że bezpośrednią przyczyną zawalenia się budynku była nadmierna ilość zgromadzonego zboża na poddaszu oraz znaczna korozja stalowych elementów konstrukcyjnych stropu nad parterem. W wyniku katastrofy pod gruzami zginęło 15 szt. bydła.

Zgodnie z treścią art.78 ust.1 ustawy Prawo budowlane po ustaleniu przyczyn i okoliczności katastrofy budowlanej powstałej w użytkowanym obiekcie budowlanym oraz wykonaniu czynności niezbędnych do likwidacji zagrożenia ludzi i mienia właściwy organ nadzoru budowlanego wydał decyzję nr PINB.70045.1.2015 z dnia 25 sierpnia 2015r., określającą zakres i termin wykonania niezbędnych robót w celu uporządkowania terenu katastrofy budowlanej i zabezpieczenia obiektu budowlanego do czasu wykonania robót doprowadzających obiekt do stanu właściwego.

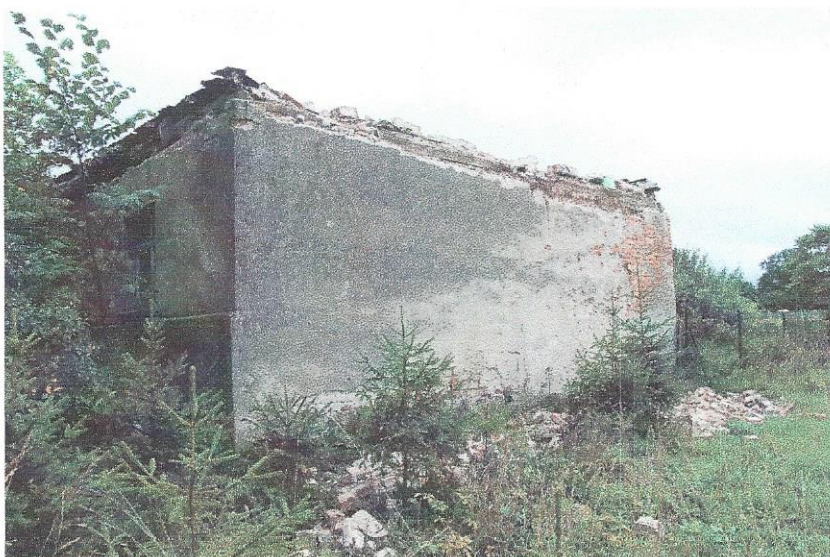
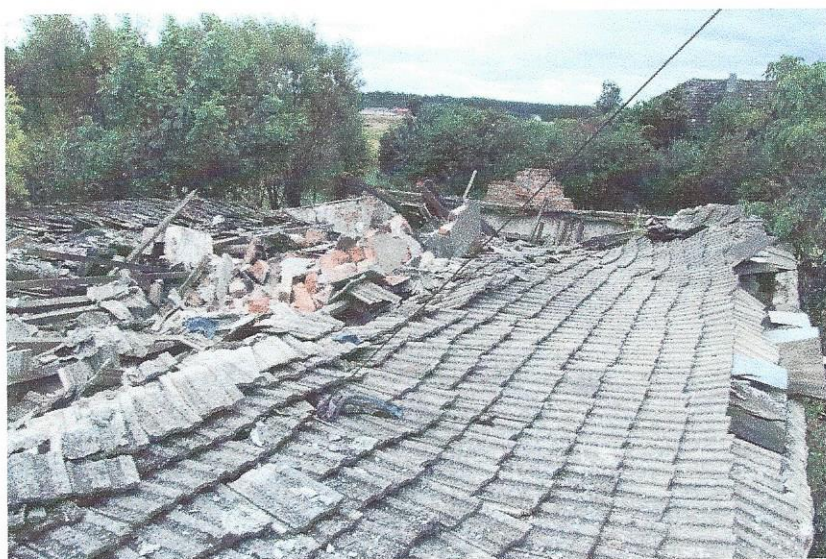
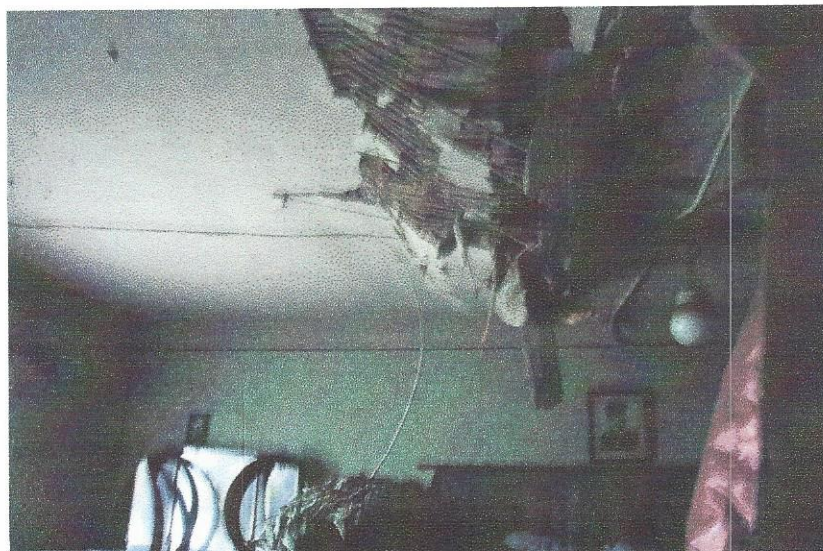
W związku z uzyskaną w dniu 28 sierpnia 2015r. informacją z Komendy Powiatowej Państwowej Straży Pożarnej w Chojnicach o zawaleniu się drewnianej konstrukcji dachu budynku mieszkalnego usytuowanego w miejscowości Stare Prusy (gm. Czersk), tut. organ niezwłocznie podjął czynności inspekcyjno-kontrolne, które potwierdziły fakt zaistnienia zdarzenia.

W dniu 31 sierpnia 2015r. przeprowadzono oględziny w celu ustalenia okoliczności zdarzenia. Przeprowadzone czynności pozwoliły ustalić, że właścicielem i użytkownikiem budynku mieszkalnego, usytuowanego na działce nr 60/1, jest Pan Roman Gromowski, zam. Stare Prusy 16. W trakcie oględzin ustalono, że obiekt będący przedmiotem postępowania, to budynek mieszkalno-gospodarczy wybudowany w 1909r. o konstrukcji murowanej, parterowy z poddaszem nieużytkowym oraz dachem stromym, dwuspadowym kryty dachówką. Zdarzenie jakie miało miejsce w dniu 28 sierpnia polegało na zawaleniu się drewnianej konstrukcji dachu. Z oględzin miejsca zdarzenia, w których udział brał właściciel budynku, wynika że konstrukcja budynku jako całości, była w nieodpowiednim stanie technicznym. Istniejący stan po awarii potwierdza, że właściciel zaniedbał obowiązek utrzymania budynku w należyтым stanie technicznym, dopuszczając do nadmiernego pogorszenia jego właściwości użytkowych i sprawności technicznej. Konsekwencją takiego stanu była awaria drewnianej konstrukcji dachu. Uszkodzeniu uległ również drewniany strop nad parterem.

Decyzją nr PINB.70041.9.2015 z dnia 8 października 2015 r. budynek w całości został wyłączony z użytkowania. Obowiązek został wykonany.

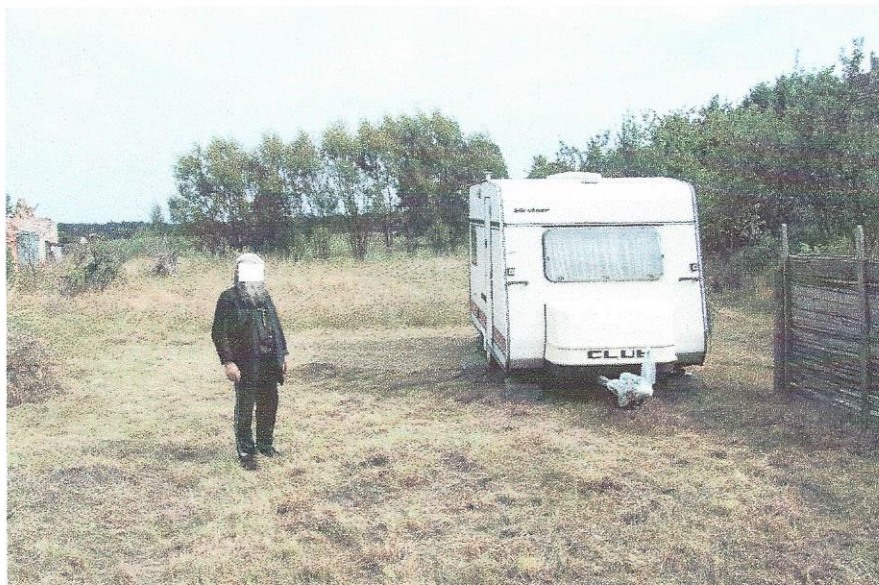
foto PINB z 31.08.2015r. tymczasowe rozwiązanie zastosowane przez władze gminy Czersk
